Freskoteknikker

Den tillempede freskoteknik

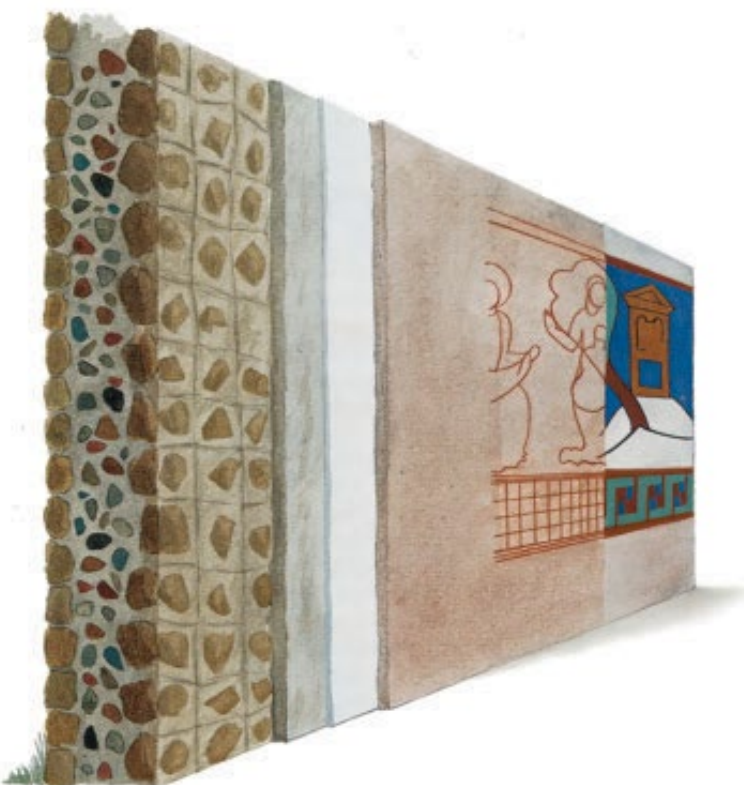
0.1 Tværsnit gennem den romanske mur, Måløv Kirke. Yderst kvardermuren af marksten, dernæst grovpudslaget, som blev kalket og pikhugget inden påføring af malelaget. Dette malelag, intonaco, blev glittet fint, mens det var vådt, og her blev den røde skitse malet på. Tegning fra *Danske Kalkmalerier* 1986

fastholde intonacolatet til arriccibunden. Næste fase var at glatte og til sidst glitte malepudslaget (fig. 0.1).

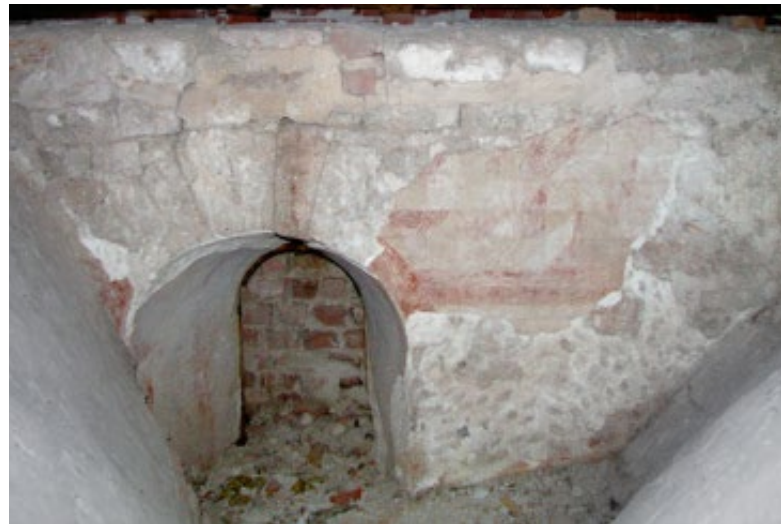
0.2 Soderup Kirke. Fragment af kronfrise med mæanderbort på nordvæggen over hvælv. Foto Frida Kajsa Hultén

Hvis vi stadig følger teknikken, som den fremstår over hvælvene i Soderup Kirke, så angav maleren med en slagsnor, hvortil det øverste lag af malepudsen skulle lægges. Det var til det nederste bånd i mæanderborten (fig. 0.2). Næste pudshøjde fulgte formentlig stilladshøjden på ca. 1,2-1,5 m.

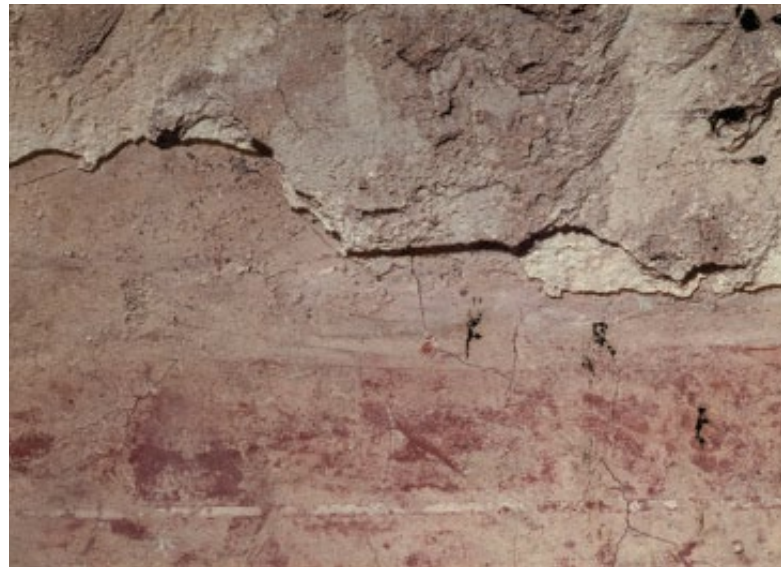
0.3 Soderup Kirke. Vandret stødfuge. Foto Ulla Hastrup

Derefter begyndte malerne fra stilladsgulvet nedenunder at lægge det næste intonacolat op til og lidt hen over det foregående med en tyndt udtrukket, bølget kant. Denne overgang mellem to malepudslag kaldes den vandrette stødfuge (fig. 0.3). I Måløv Kirke kan man iagttage såvel en vandret som en lodret størfuge (fig. 0.4).

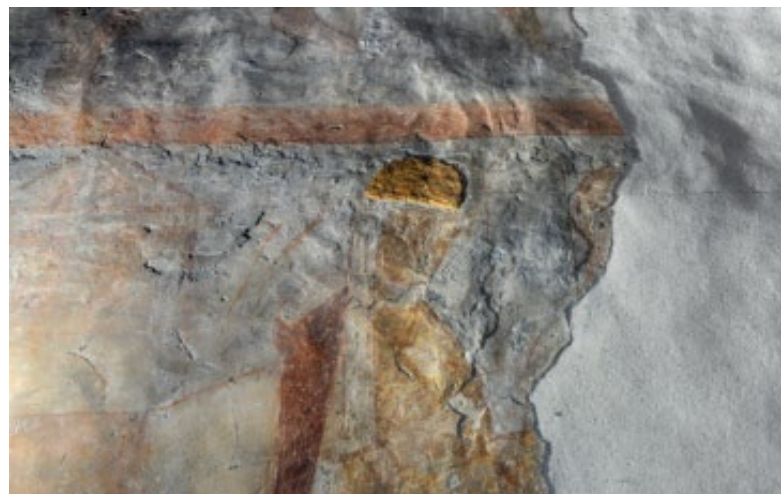
0.4 Måløv Kirke. Eksempel på vertikal stødfuge. Foto Herman Andersson

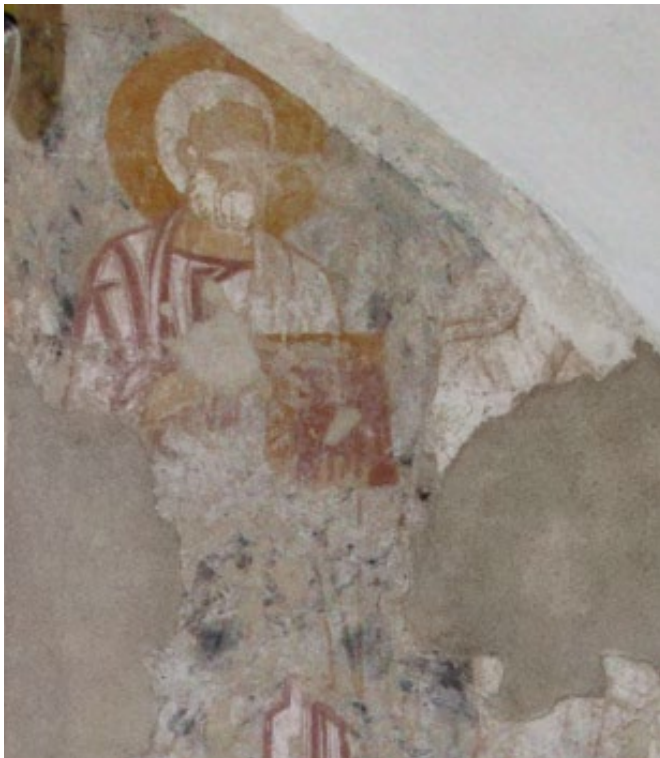
0.5 Gundsømagle Kirke. Korets nordvæg. Tildækket bomhul ved apostlens hånd. Foto Nationalmuseet, KT

I Gundsømagle Kirke (se side 159) fandt man ved undersøgelserne af murene rester af de gennemgående stilladsbjælker. Det var tynde grene af el, ca. 7 cm i diameter. De har båret de tre stilladsgulve af hver 75-80 cm's tykkelse over hinanden i frådstensmurene. På fig. 0.5 kan man se spor fra de tildækkede bomhuller i kalkmalerierne på hver side af korets nordvindue. En stødfuge løber vandret i niveau med hullerne efter de gennemgående stilladsgrene, som holdt plankerne til det tredje og øverste stilladsgulv.

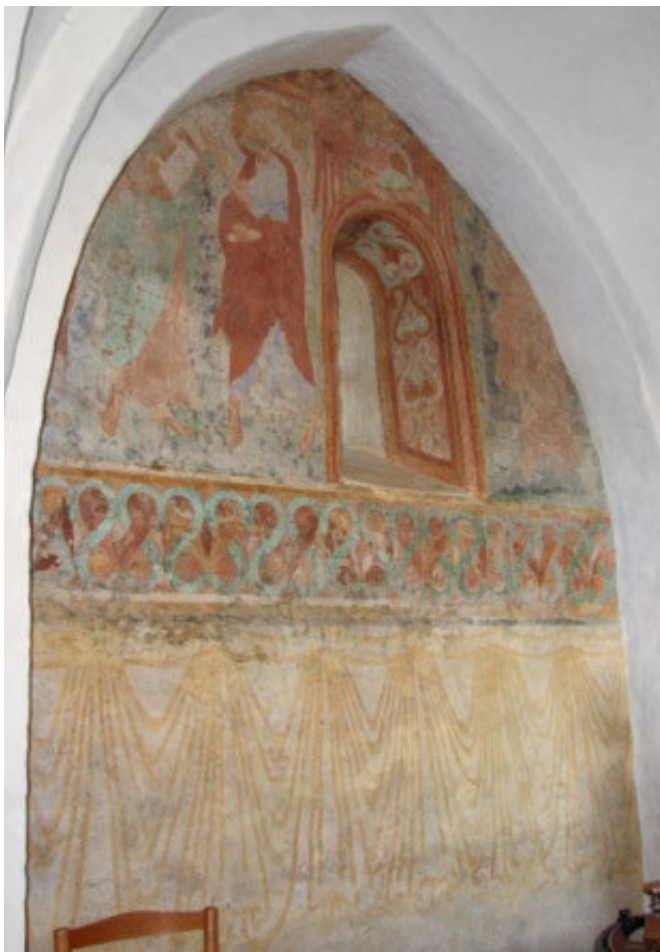
0.6 Søstrup Kirke. Nordvæg i kor. Øverst figurfrise, midterst s-frise, nederst draperi. Foto Nationalmuseet, KT

Tilsyneladende har arbejdsprocessen med glitning været så tidskrævende og dermed bekostelig, at man alene brugte denne fremgangsmåde til figurfriser, kron- og lavfriser. Under f.eks. den nedre mæanderfrise nøjedes man med en glattet – ikke glittet – puds, som i fugtig stand stadig kunne benyttes til at male de karakteristiske draperier på, f.eks. i Søstrup Kirke på nordvæggen i koret (fig. 0.6).

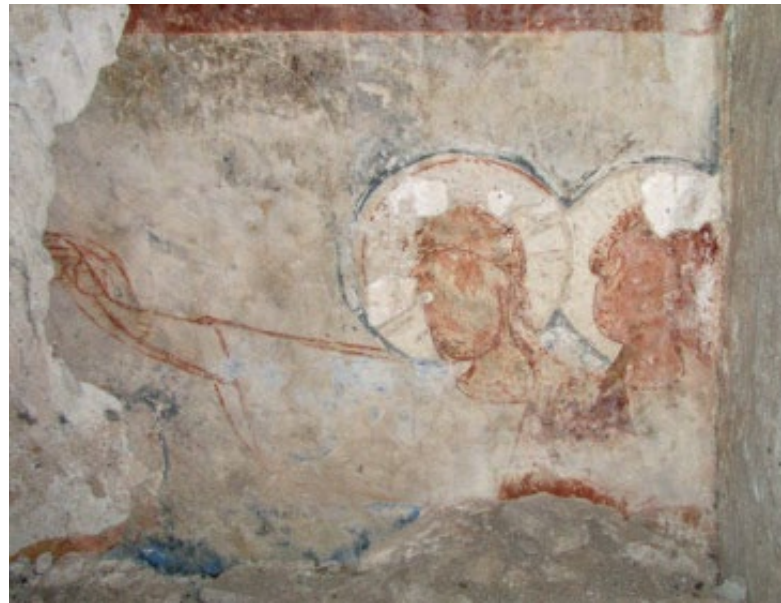
0.7 Kirkerup Kirke. Triumfvæg over hvælv, Kristus og en apostel.
Foto Nationalmuseet, LTS

Til figurscenerne skete skitseringen på samme måde med tynde konturlinjer i svagt rødt. Jørlundeværkstedets malere tegnede figurerne med stor lethed og elegance, som det f.eks. ses i Kirkerup Kirke over hvælvet (fig. 0.7). Men de var i flere tilfælde nødt til bagefter at forandre f.eks. en benstilling.

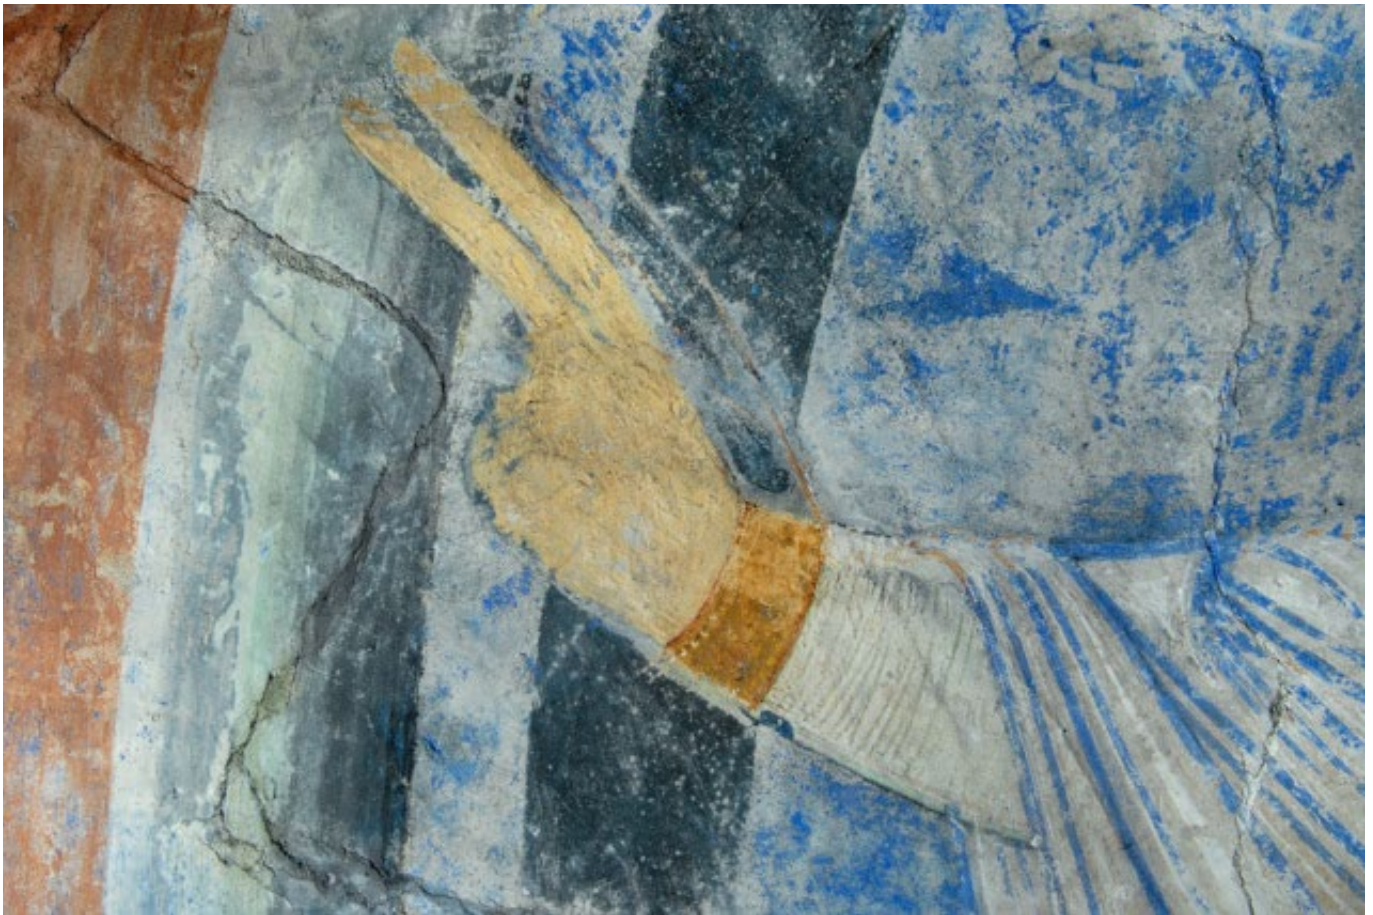
0.9 Vä Kirke. Nærbillede af Kristi højre ærme, apsis. Foto Herman Andersson

viser både de oprindelige farvers styrke og de mange typer af farver. Der er grønne kobberfarver og mineralske farver som den grønne halvædelsten malakit. Fra den afghanske halvædelsten lapis lazuli kommer den dybblå, dyre ultramarin. De fine krystaller blev malet med bindemiddel på en grå eller rødlig bund, og det gav en fløjsagtig overflade. Denne blå dannede i 1100-tallet bundfarven for de bibelske motiver, måske kombineret med en grøn rammekant inde i billedfeltet. Men malerne brugte den også som skyggelinjer på hvide dragter. Det havde en fantastisk virkning, der stadig kan ses f.eks. i Madonnas hovedklædning i Nørre Broby Kirke (fig. 84.1) og i Kristi ærme i Vå Kirke (fig. 0.9).
